METRIX 011A

Restauration d'un Metrix MX011A.

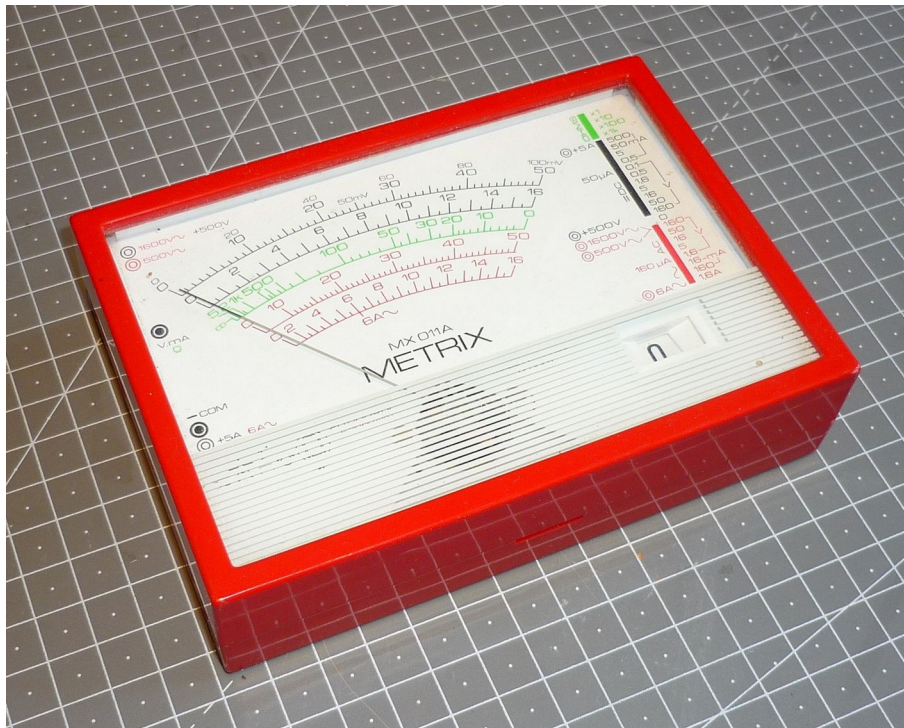
Effectivement, à réception, la première tentative de mesure d'une tension continue aux bornes d'une pile de 1,5v révèle un appareil totalement muet... il va falloir ouvrir !

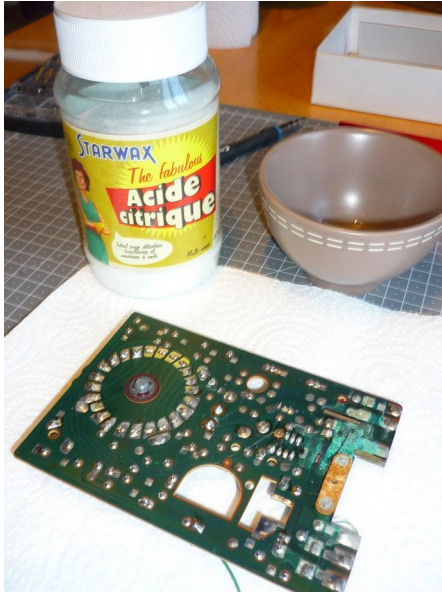
C'est l'heure des astuces de grand-mère... on sort l'acide citrique qui va bien, la brosse à dents et l'huile de coude... et woulà !

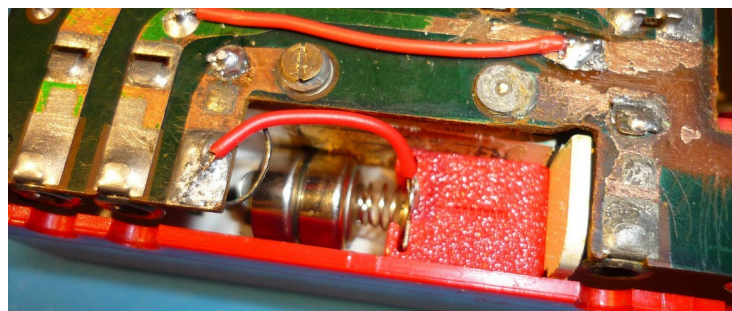
Il traîne dans un tiroir des piles boutons LR44 d'un diamètre de 12mm à peine et qui épousent parfaitement le font du logement... elles font les 1,5v requis, mais même empilées en série il manque de la longueur pour espérer faire contact sur les bornes prévues.

C'est l'heure de lancer le logiciel de CAO et de faire chauffer l'imprimante 3D. Deux soudures plus tard, les deux piles LR44 sont en place et les contacts électriques effectués.
