Abstract

Sauvetage d'une tronçonneuse élagueuse Stihl MS192T déclarée bonne pour la casse.

Description de l'avarie

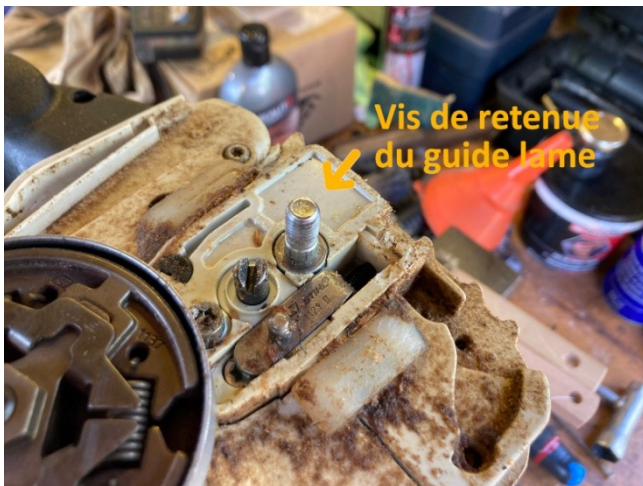
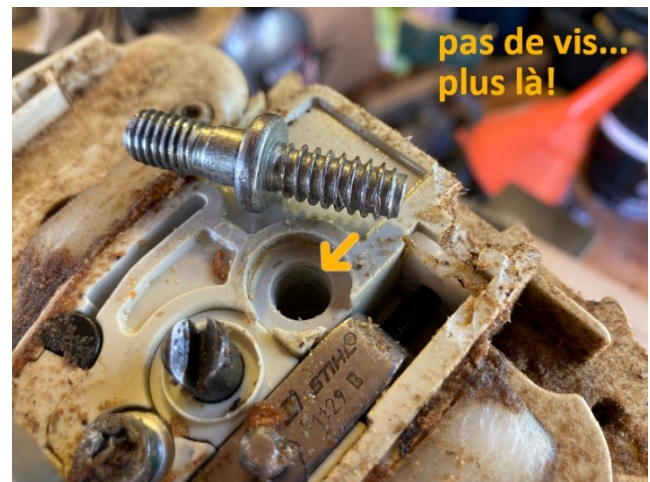
C'est somme toute assez simple : le filetage de la vis de retenue du guide-lame s'est volatilisé. Il en résulte que la vis se déchausse de son logement, provoquant le desserrage du guide lame et de facto une chaîne qui sort de son guide. Pas cool pour couper du bois !

Sur ce modèle, la vis est directement prise dans le plastique (ABS ?) du carter. C'est la version light de la MS201T qui elle a un carter en fonte d'aluminium bien plus solide, mais aussi deux fois plus cher ou presque !

Le verdict du marchand est simple : c'est une maladie connue sur cette machine pas forcément conçue pour l'usage musclé que j'en fait (coupe des arbres et du bois de chauffe en grosse section). La vis prend un peu de jeu dans le plastique, puis le phénomène s'emballe à chaque serrage de l'écrou de blocage du guide lame jusqu'à arracher totalement le pas de vis.

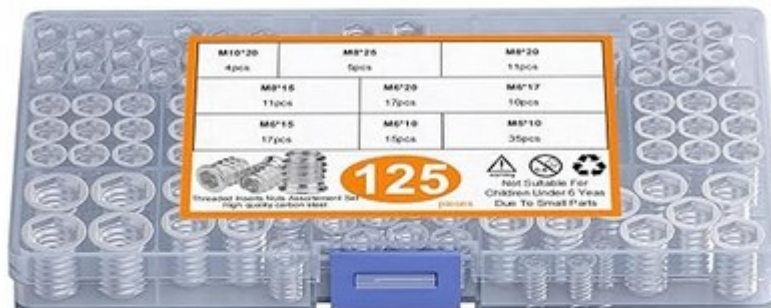
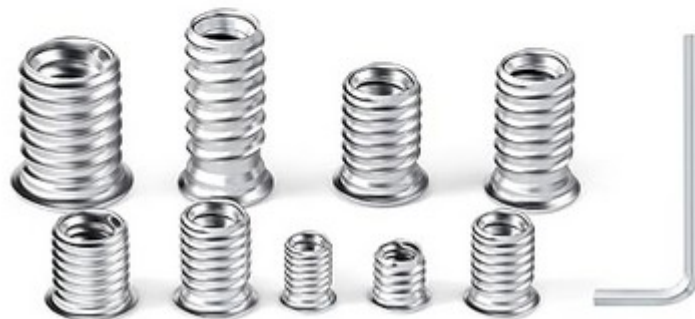
En creusant le web sur toutes les sortes d'inserts disponibles pour tout un tas d'applications possibles, je suis tombé sur une version qui a retenue mon intérêt : les inserts en acier pour le bois.

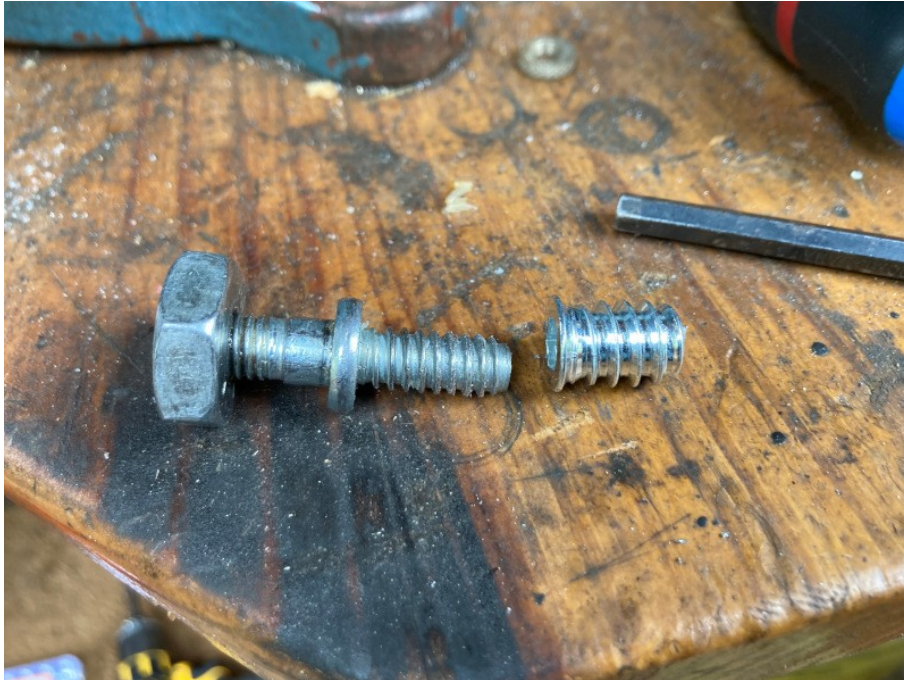
Les protagonistes : l'insert est à droite

J'ai finalement choisi un insert M6 de 15mm de long, qui a nécessité deux actions préalables à la pause :

- Agrandissement du trou dans la carter avec un foret de 9mm ;
- Diminution du filetage bizarre X8 vers un traditionnel M6 sur la vis de retenue du guide lame.

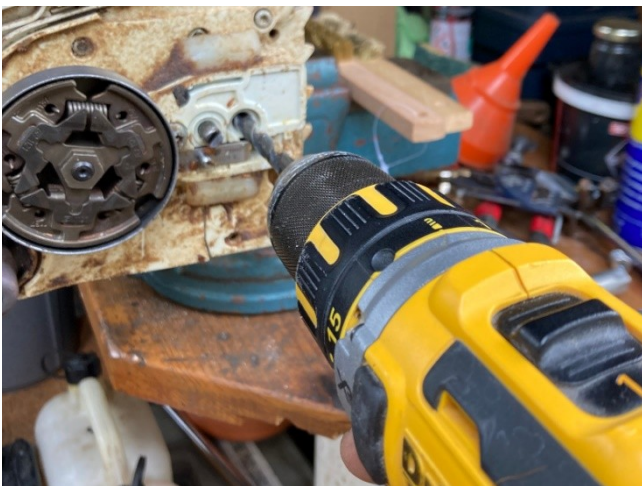
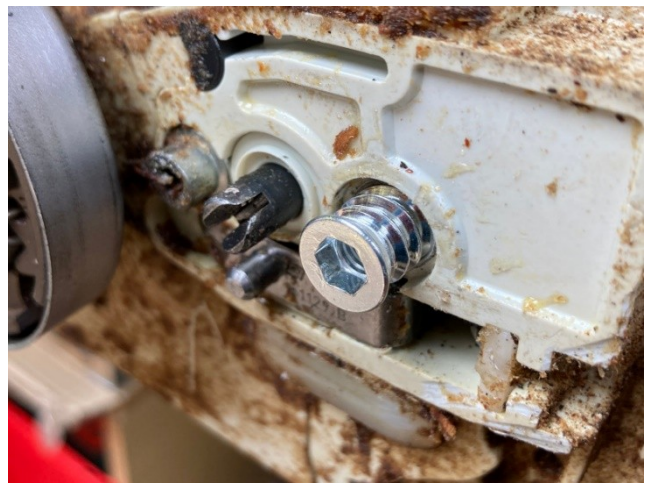
Perçage diamètre 9mm et présentation de l'insert :

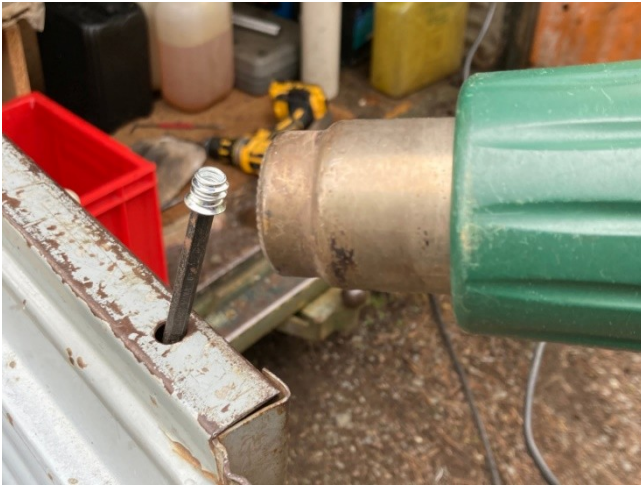
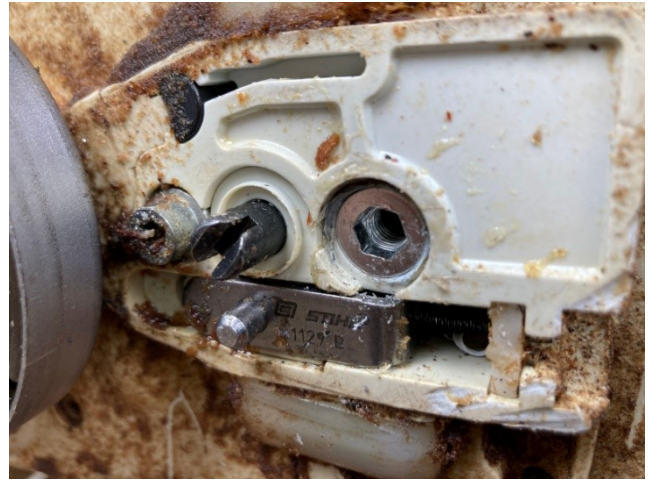
Chauffe de l'insert pour mieux fendre le plastique sans le fissurer, et pose immédiate :

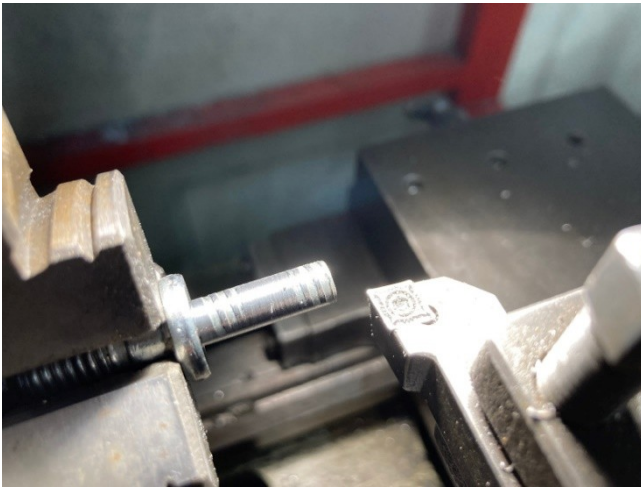
Reprise (au tour) de la vis côté carter pour usiner un filetage M6 :

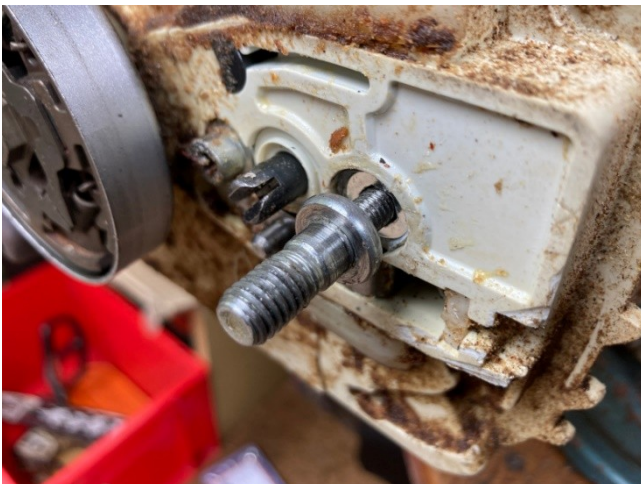
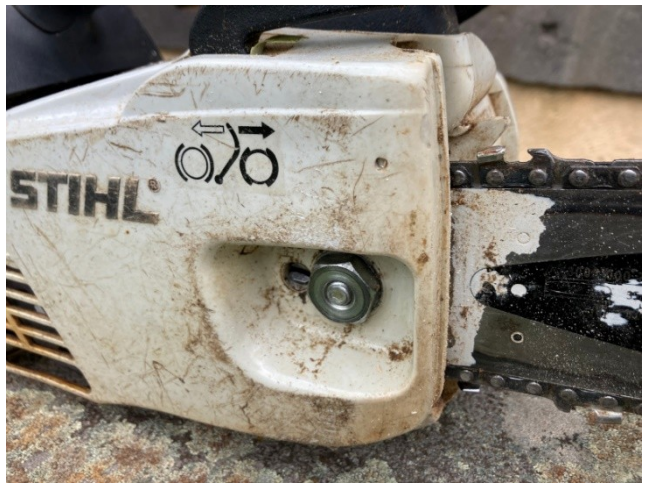
Mise en place et... woualà

Bilan des courses : 14€ la boîte de 125 inserts qui serviront à autre chose pour d'autres constructions en bois, une demi-heure de boulot et ça à l'air de tenir (au moins les premières coupes faites après réparation).
